ЗАКРЫТОЕ АКЦИОНЕРНОЕ ОБЩЕСТВО
«В о л г о в о д п р о е к т»
(ЗАО «Волговодпроект»)

Определение границ зон затопления на территории
Волгоградской области

Рекогносцировочное и экологическое маршрутные обследования.

Том 3. Часть 12. Котовский муниципальный район.

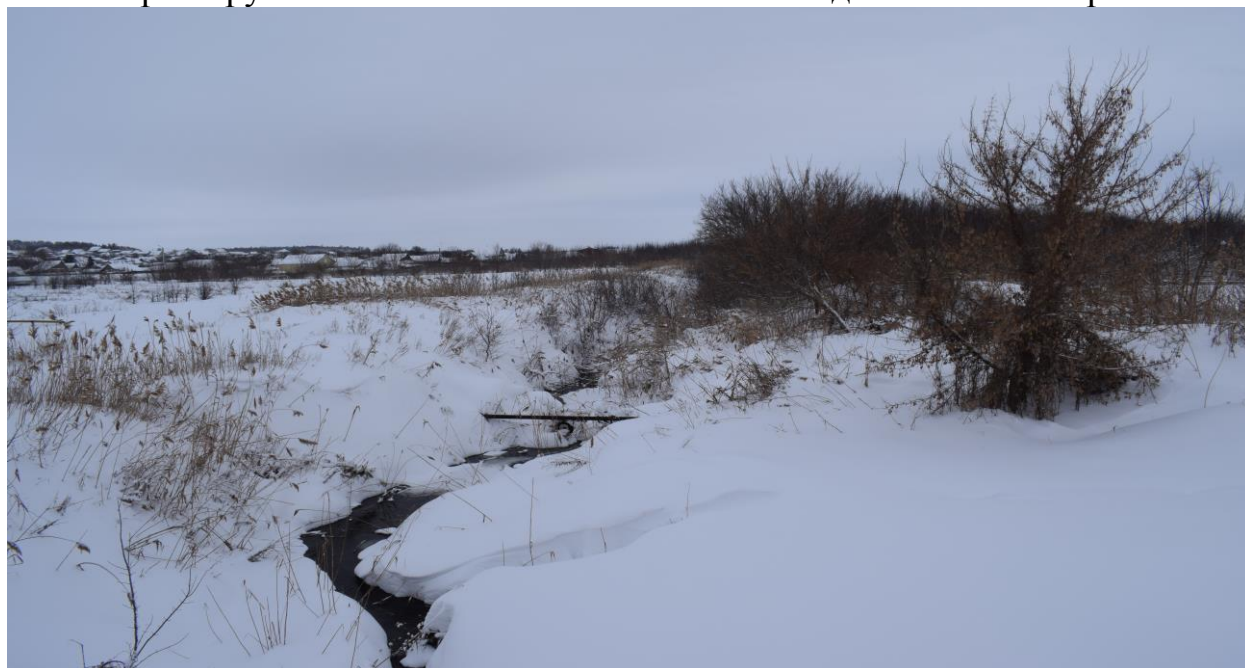
Фото 1.

Ширина русла колеблется от 2-3 м в г. Котово до 10-15 м с. Коростино.

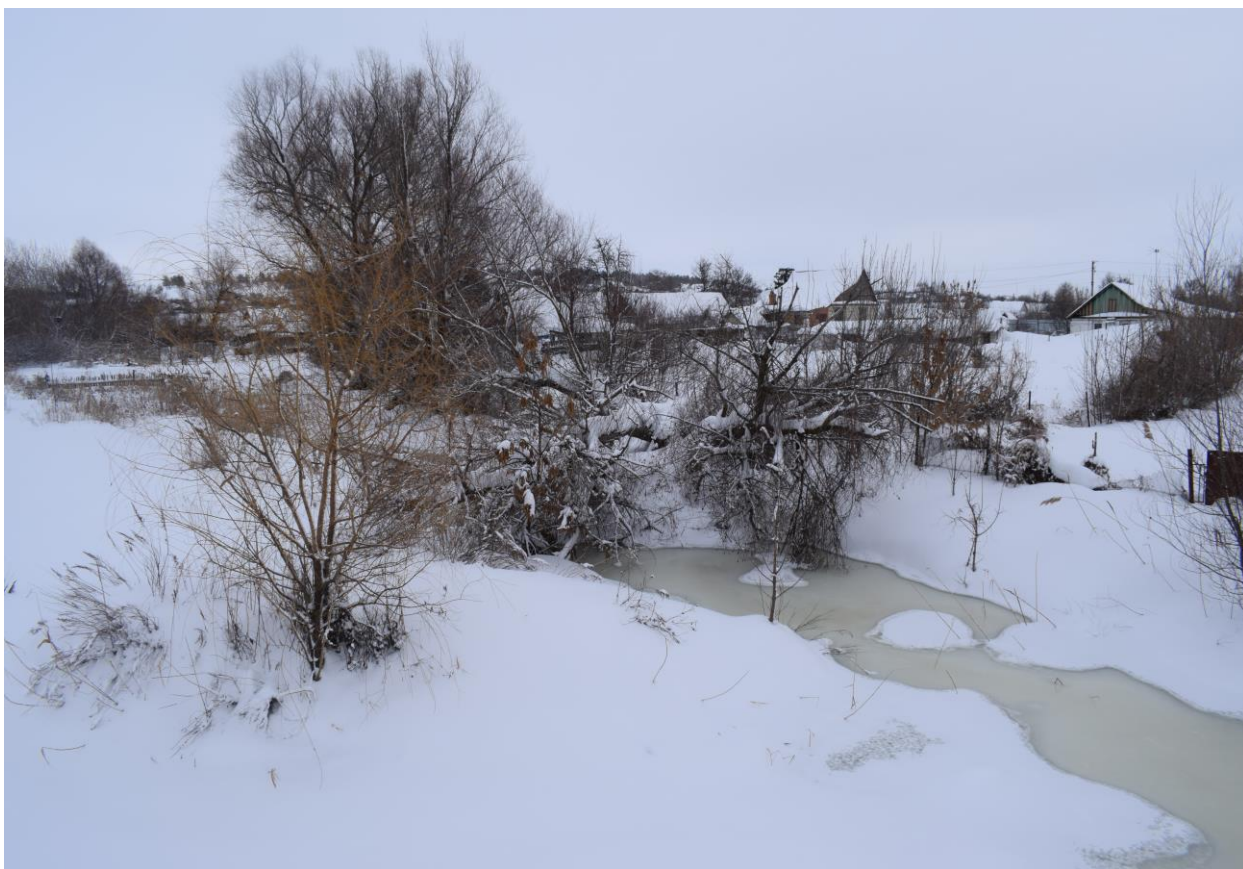
Фото 3.

На некоторых участках русла наблюдаются поваленные деревья и мусор (фото 3), санитарная вырубка деревьев и кустарников не проводится. Русло зарастает камышом и чаканом (фото 4).

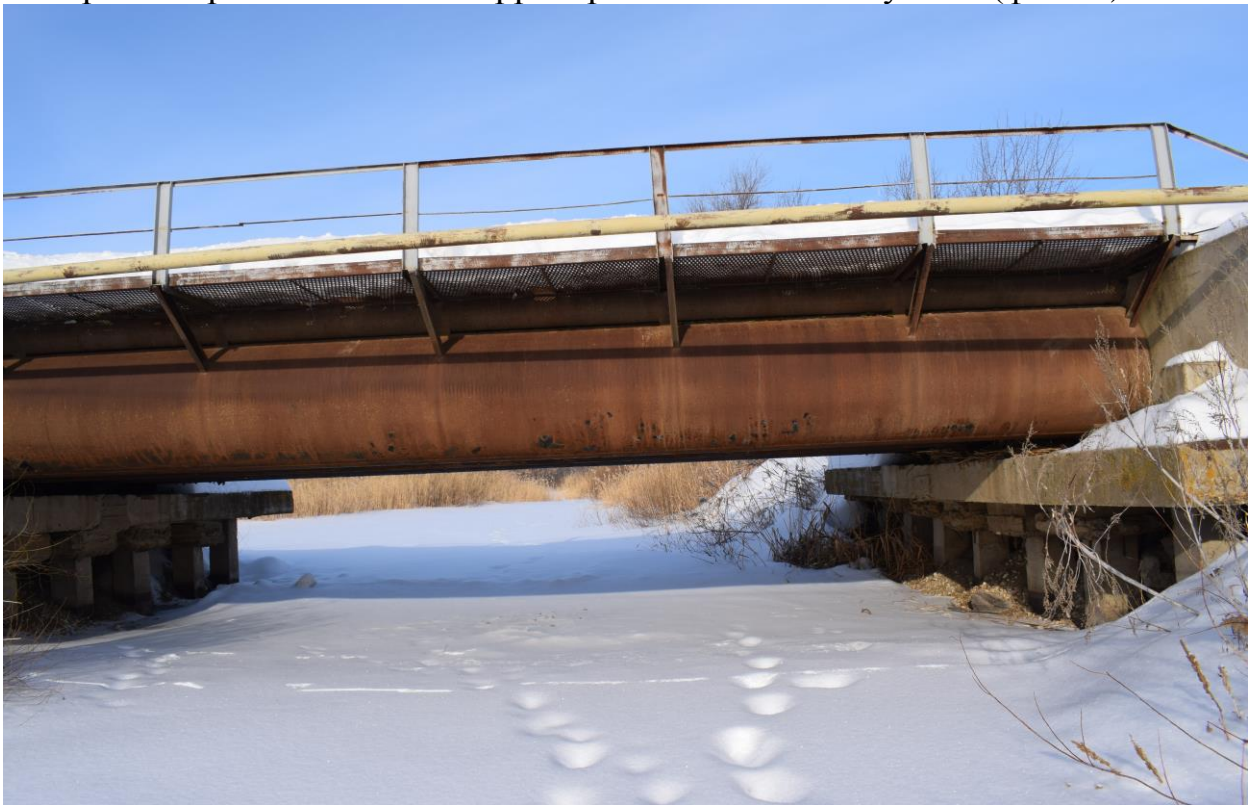
Фото 5.

Так же в селе Коростино, имеется ряд мостов, высота которых на уровне весеннего половодья, что создаёт дополнительный подпор, с выходом из берегов и растеканием на территории населенного пункта (фото 5).

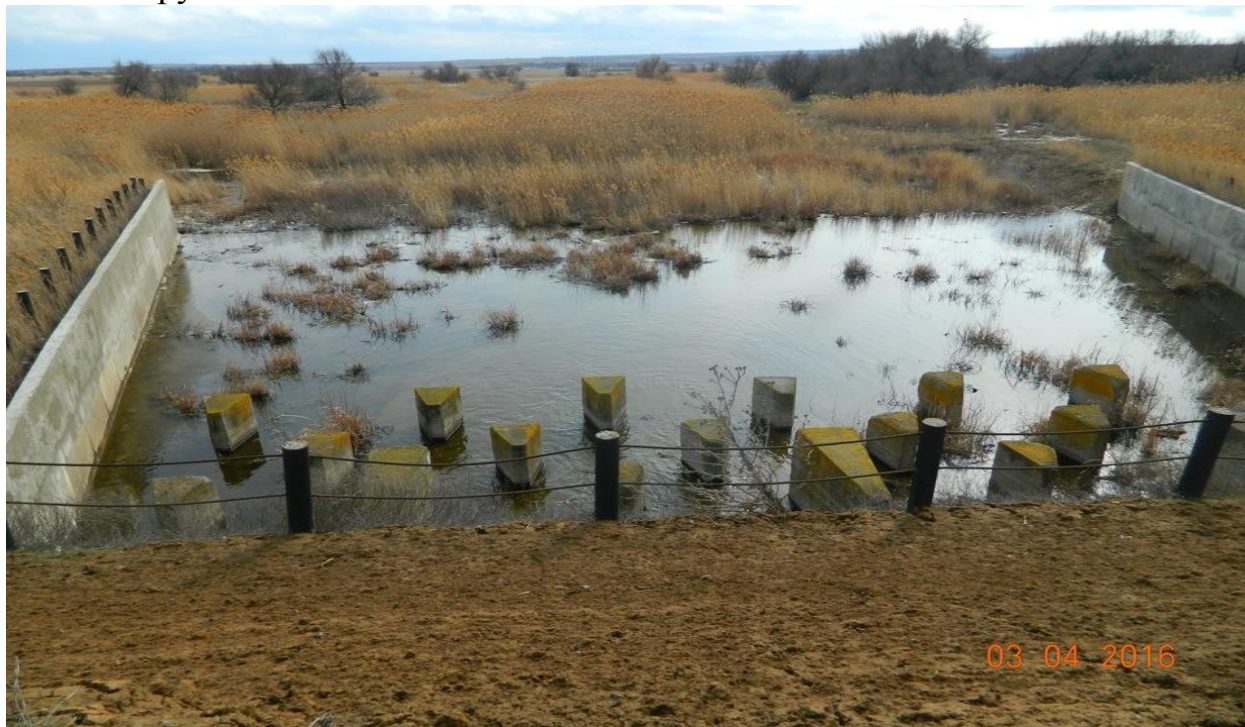
Фото 6.

Гидротехнические сооружения на реке Малая Казанка представляют собой земляные или бетонные плотины (пруд Бам, фото 6), с водопропускными сооружениями.
